RESIDENZA

UNIVERSITARIA

di via Verdi, 15 - Torino
la sua storia

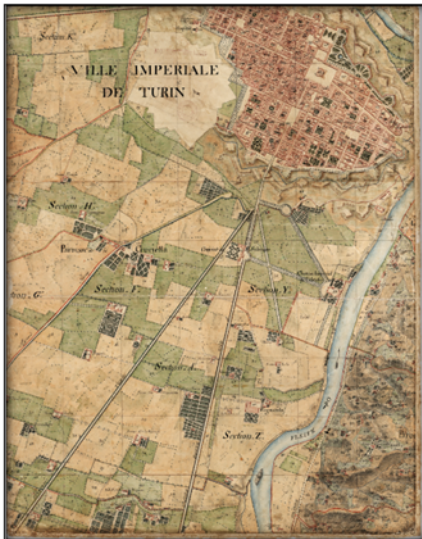
Figura 1: Carta napoleonica: Ville Imperial de Turin, 1816

Il primo riscontro cartografico dell'attuale Residenza Universitaria situato in Via Verdi, 15 è nella Carta Napoleonica intitolata "Ville Imperiali de Turin". Questo documento è una rappresentazione su tela dell'intero territorio di Torino e dintorni. Nel foglio numero XL di tale raccolta vi è presente l'oggetto della nostra ricerca, edificio identificato nell'isolato 148.

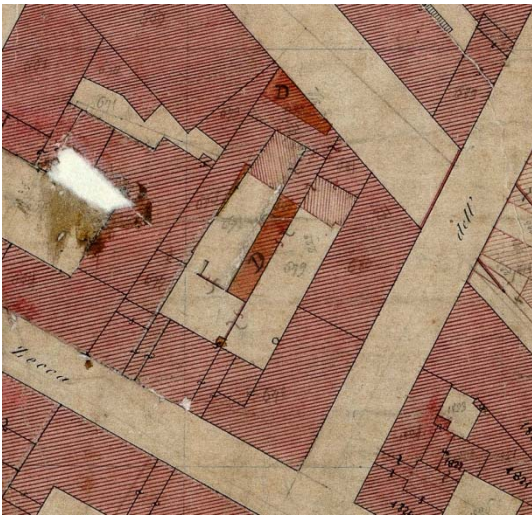
Figura 13: Mappa Rabbini, stralcio isolato, 1866

Il catasto Rabbini è caratterizzato da una serie di fogli in scala, ottenuti dalla misurazione dei beni che erano presenti nel territorio Torinese. Nelle mappe contenute nel seguente catasto sono segnalate le demolizioni e le costruzioni, con la classica codifica dei gialli e dei rossi. Nel edificio di via “Verdi” vengono individuate delle parti demolite, il casotto interno avente numero di particella 674, una porzione della casa di ordinaria abitazione avente numero di particella 673, nonché una parte a nord dell'edificio e una porzione verso il cortile del casotto avente numero di particella 676. Nel cortile si denota la costruzione di due tettoie, una adiacente alla particella 673, e l'altra alla 681.

La conformazione geometrica che presenta l'edificio, secondo quanto ricavato dalle mappe Rabbini, ricorda quella attuale. Da quanto emerge si può affermare che l'intervento è stato eseguito affinché il prospetto Sud interno al cortile risultasse il simmetrico. Infatti hanno realizzato una risega nel prospetto Est interno affinché riprendesse la conformazione geometrica del prospetto Ovest. Le tettoie che si affacciano sul cortile sono state chiuse e rese abitabili, portando il perimetro alla conformazione che si presenta oggi.

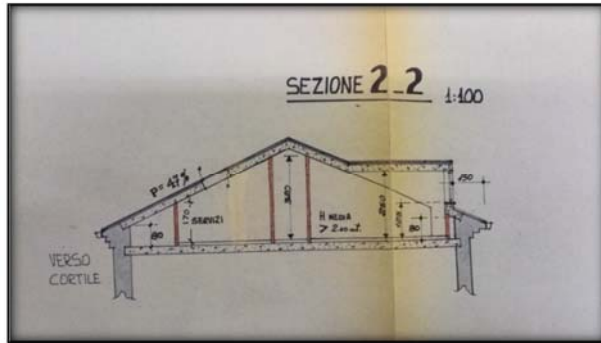
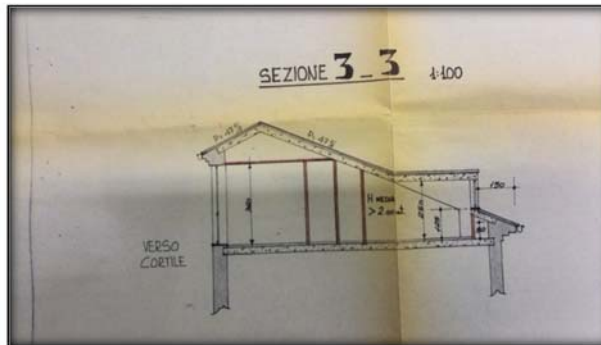
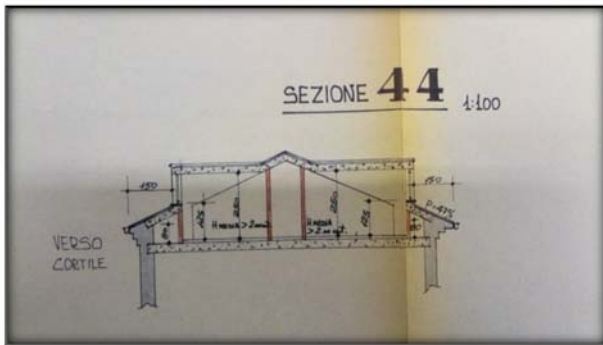
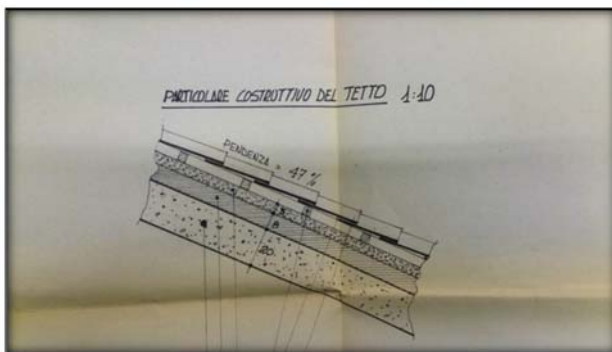
Figura 38: Dettaglio rifacimento copertura in latero cemento

In questa tavola vengono riportate le sezioni della copertura nelle varie parti, e un dettaglio costruttivo sul pacchetto che caratterizza l'involucro. Partendo dall'interno verso l'esterno abbiamo le seguenti stratigrafie:

- Solaio in cemento armato;
- Polistirolo ad alta densita: 25 kg/m³;
- Massetto isolante in con leca;
- Doppia listellatura in legno;
- Rivestimento in coppi.

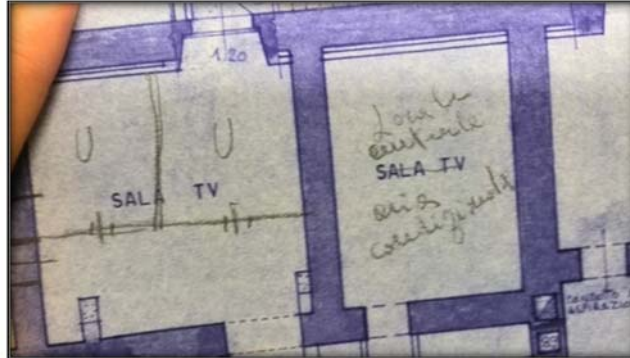
Figura 50: : Progetto esecutivo di conversione di destinazione d'uso.

Nel 1980 vengono apportate alcune modifiche alla destinazione d'uso di alcuni locali presenti nei vari piani dell'immobile, in più alcune piccole modifiche della planimetria per ospitare queste nuove proposte di destinazione. Dai documenti della variante del 1978 era evidente
